Magyarszecsődi-tó

Előzmények

Felmérés célja

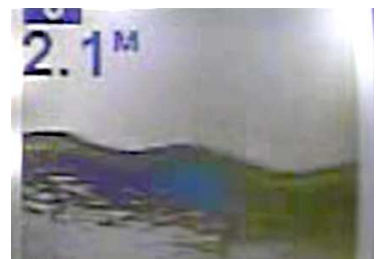
Az iszapréteg vizsgálatából nyert adatok megmutatták, hogy a tóban jelentős áramlások dolgoznak. Az iszap vastagság hirtelen változása erre utal. Az áramlások fő oka az uralkodó északi szélirány. Ennek hatására a tó északi felén jelentős mennyiségű lágyiszapot rakott össze a szél keltette hullámzásból adódó vízmozgás. A vízfelszínen képződő hullámokba belekapaszkodva áramlást hoz létre dél felé. A víz kiegyenlítődése miatt ezzel ellentétes, délről északra irányuló áramlás jön létre a fenéken. Ezáltal a tó déli részén teljesen tiszta, kavicsos mederfenék található, míg az északi oldalon jelentős iszapréteg rakódott le. Az iszaprétegből vett minta alapján megállapítható, hogy a múltban történt kísérlet, meszezéssel történő vízminőség javítására. Ma már nem használják ezt az eljárást, mivel csak a foszforréteg megkötésére szolgál, és üledék formájában a fenéken marad, ezzel csökkentve a mélységet. Az iszap koncentrációját segíti a hullámos mederfenék, mely megakadályozza a hordalék visszaterítődését.

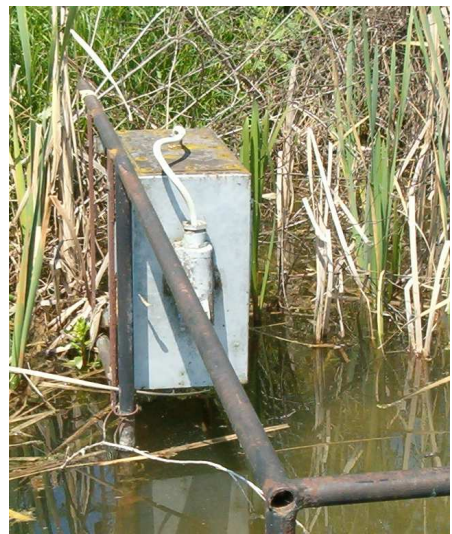
A felmérés készítésekor a tó vízszintje a parthoz viszonyítva ideális volt. A szintmeghatározás a képen látható műtárgyhoz történt beazonosításra. A vízszint és a kapcsolószekrény alja között mért távolság 11 cm.

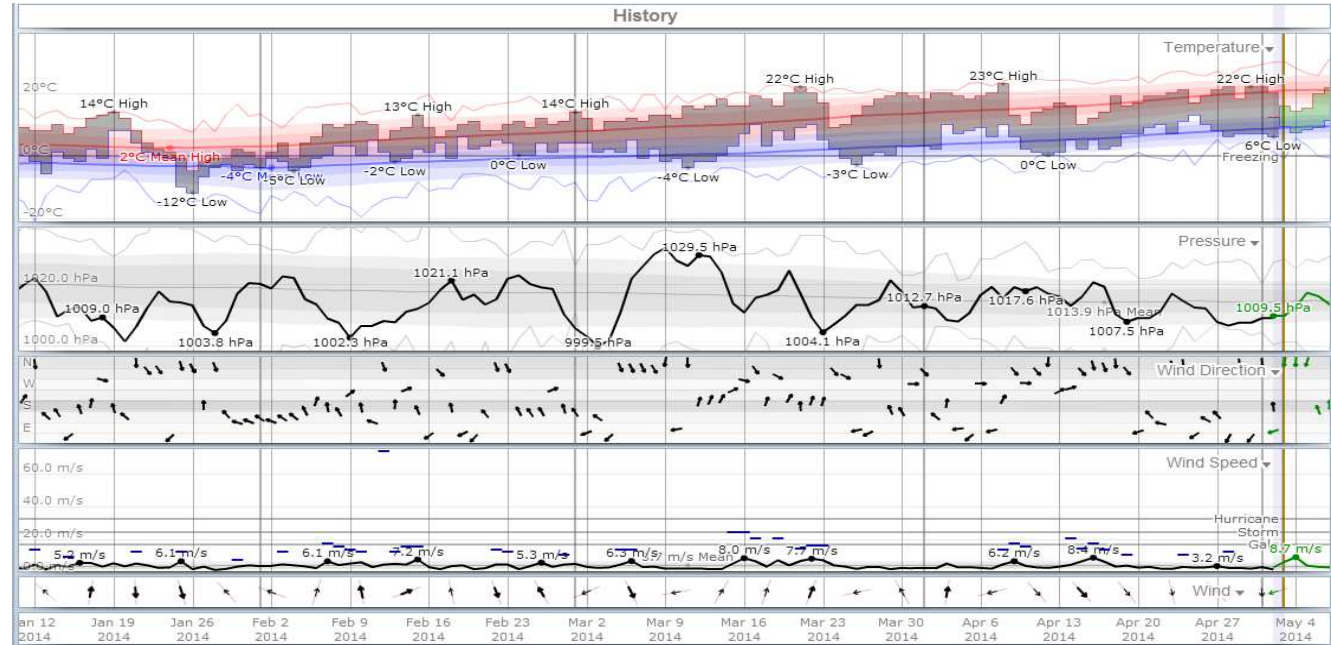
A felmérést megelőző hónapokban a hőmérséklet, légnyomás, szélirány és a szélerősség következőképp alakult.

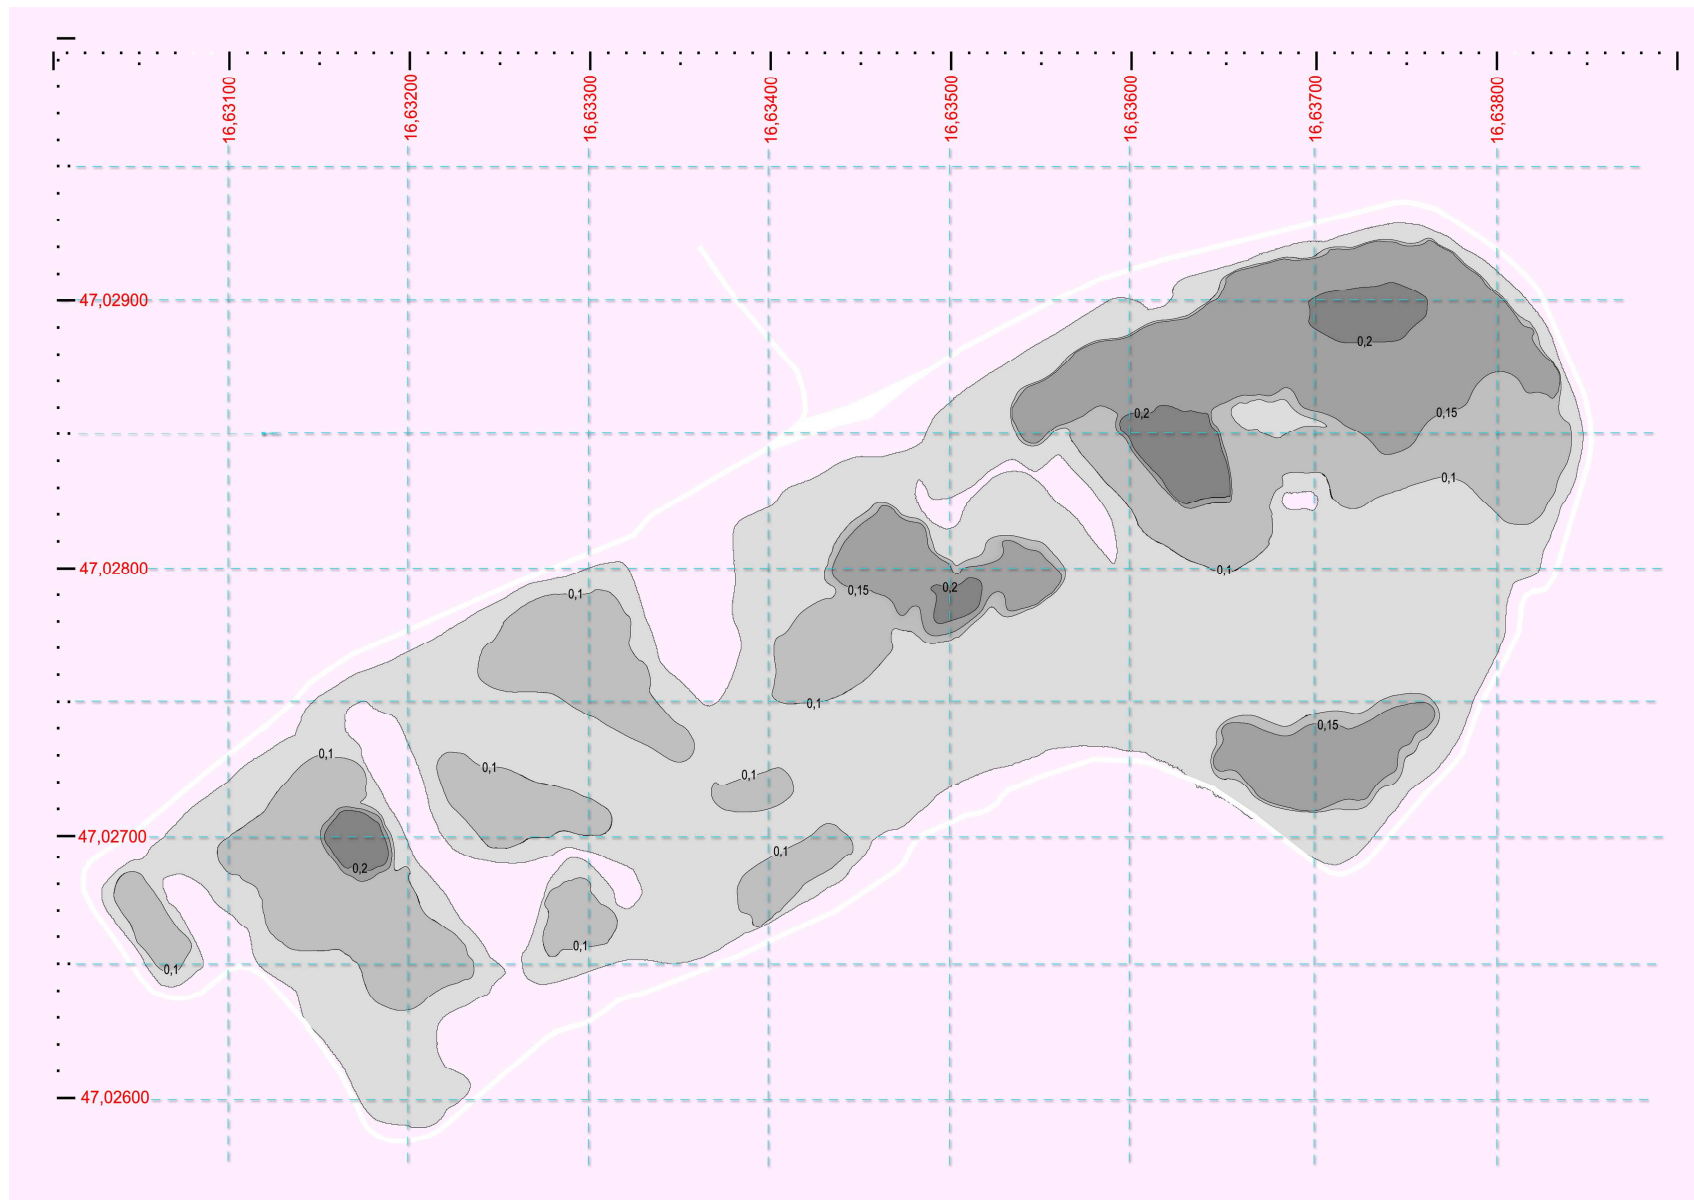
Jelenléte tavakban természetes folyamat eredménye. A közelmúltban a tavak ért környezeti terhelések intenzitását a lebegő iszapréteg vastagsága jelzi. A víz mélységéből adódóan le tud üledni a lebegő szilárd anyag. Ennek a rétegnek az átlagvastagsága 4,8cm, mely jónak mondható.

Átlag iszapvastagság 4,8cm

Vízben foglalt térfogata 4284m³

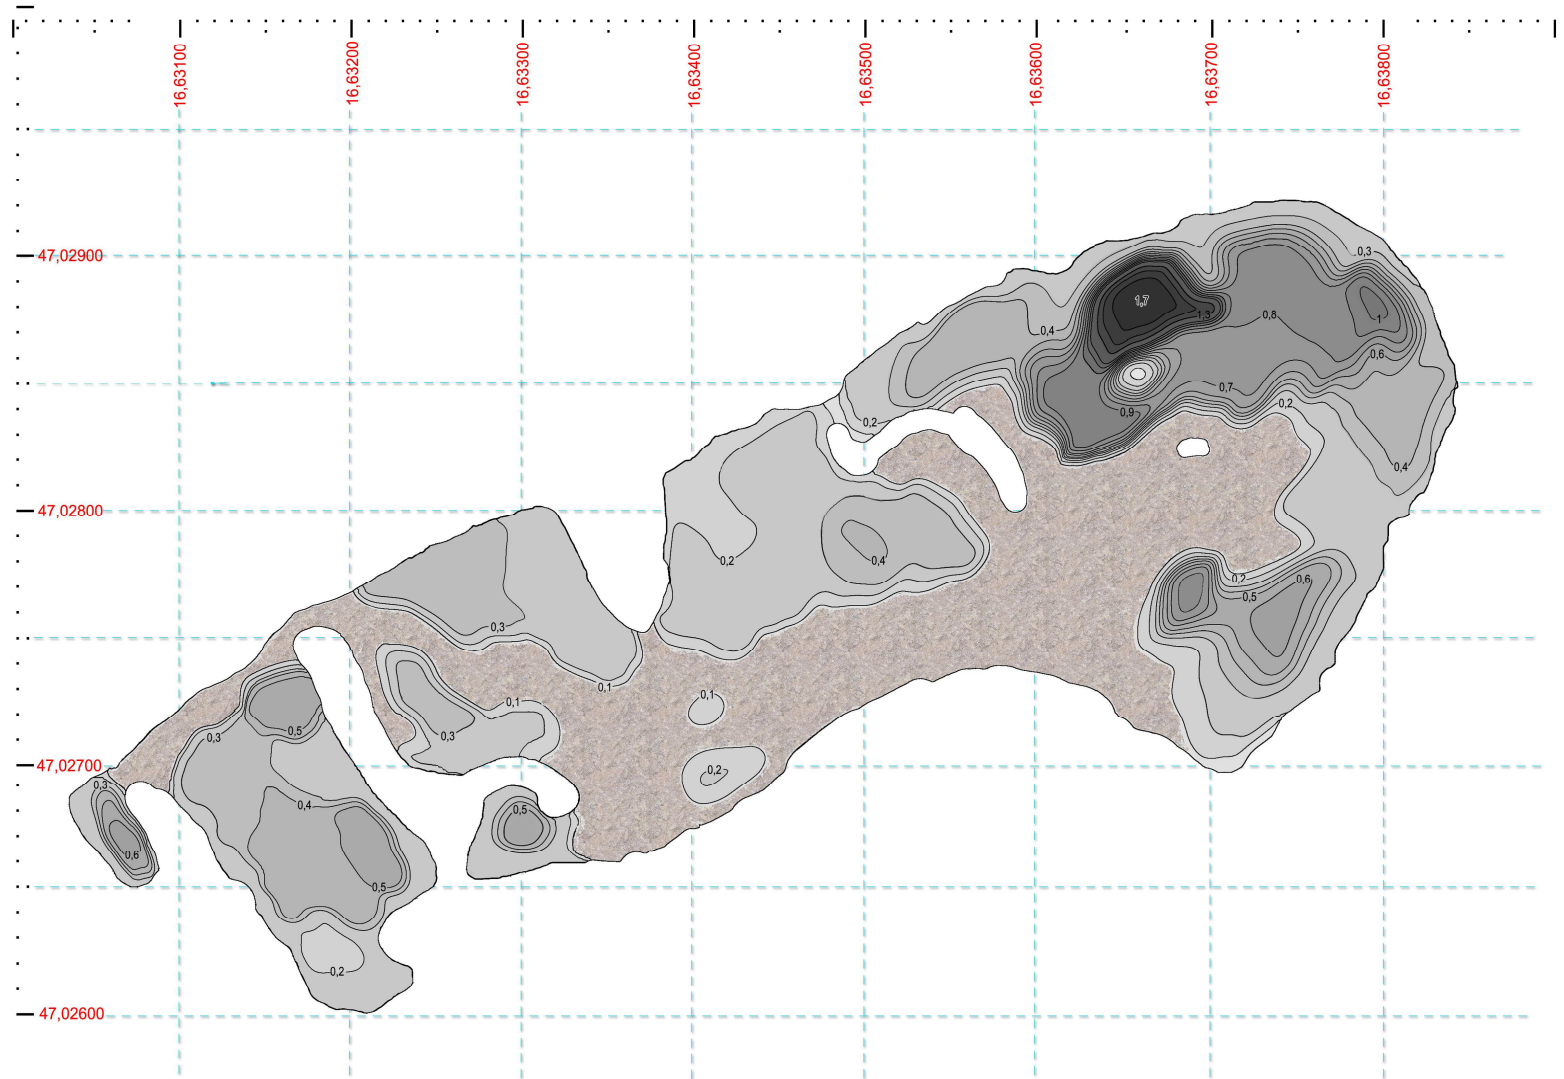
A tavak állapotát jól tükröző réteg, melynek nagyságától függ a bomlás során keletkező gáz mennyisége. Ennek a rétegnek a minimális méretűre csökkentése a legfontosabb cél a tavak állapotának javításakor. Kitermelése, szállítása, és megsemmisítése a legnehezebb feladat. Létezik hatékony biológiai megoldás is a csökkentésére.

Átlag iszapvastagság 28,8cm

Vízben foglalt térfogata 25 709m³

A helyenként nagy iszapvastagság ellenére a tó állapota elfogadható. Ijesztőleg hathat az északkeleti sarokban a néhol 1,7 méteres iszaplerakódás. Azonban ellensúlyként ott van a rendkívül nagy felületű, tiszta, kavicsos mederfenék. Ha az iszapvastagság átlagát nézzük 28,8 cm, elfogadhatónak mondható. Az a tény, hogy az iszap jelentős része egy helyen koncentrálódott, még a mechanikai iszapeltávolítás gazdaságos kivitelezését is lehetővé teszi.
